## ZAMBELLI, VIA G.

**1795**

### Descrizione prestazionale dell'intervento

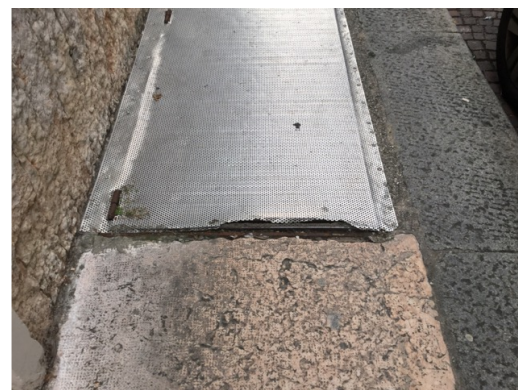
### Foto del rilievo

**Presenza di sconnessioni**, buche isolate, deformazioni della pavimentazione esistente, assenza di porzioni di essa.

Bordo della griglia rialzato

Adeguamento della pavimentazione dissestata tramite **demolizione e rifacimento del tappetino d'usura o sostituzione di parte di essa**, con finitura tale da rendere il piano di calpestio perfettamente complanare e raccordato adeguatamente alla pavimentazione esistente.

Occorre fare una buona rasatura della finitura superficiale per evitare di creare altre criticità sulla pavimentazione per le persone con difficoltà motorie.

Materiale suggerito: **Pietra di Prun**
