STELLA, V.LO

N. Intervento

1771

Descrizione prestazionale dell'intervento

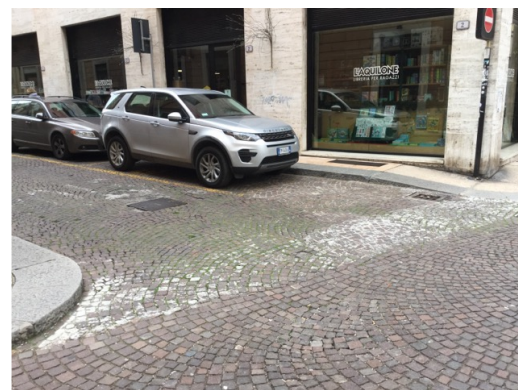
Foto del rilievo

Criticità

Assenza di attraversamento
pedonale a raso

Nuova realizzazione di attraversamento pedonale **a raso**, tramite adeguamento dei raccordi al percorso pedonale esistente e inserimento di segnaletica tattile a pavimento (segnale pericolo valicabile) ad evidenziare la delimitazione tra sede pedonale e carrabile; realizzazione di zebraure di larghezza minima 250 cm. La pavimentazione utilizzata nell'attraversamento, sarà la medesima già presente.

Occorre fare una buona rasatura della finitura superficiale per evitare di creare altre criticità sulla pavimentazione derivanti da diverse sovrapposizioni di bitume, pessimi raccordi con l'impiantistica sotterranea.

Materiale suggerito: **Porfido cubetto 8x8**
