LEONI, VIA

N. Intervento

1744

Descrizione prestazionale dell'intervento

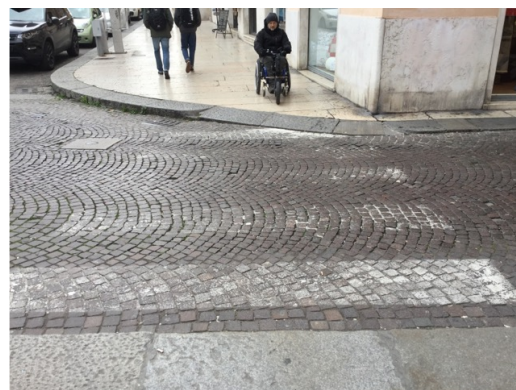
Foto del rilievo

Criticità

Assenza di attraversamento
pedonale a raso

Nuova realizzazione di attraversamento pedonale **a raso**, tramite adeguamento dei raccordi al percorso pedonale esistente e inserimento di segnaletica tattile a pavimento (segnale pericolo valicabile) ad evidenziare la delimitazione tra sede pedonale e carrabile; realizzazione di zebraure di larghezza minima 250 cm. La pavimentazione utilizzata nell'attraversamento, sarà la medesima già presente.

Occorre fare una buona rasatura della finitura superficiale per evitare di creare altre criticità sulla pavimentazione derivanti da diverse sovrapposizioni di bitume, pessimi raccordi con l'impiantistica sotterranea.
