AMANTI, VIA

1734

Descrizione prestazionale dell'intervento

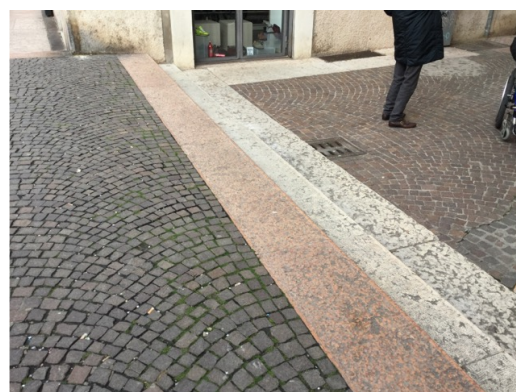
Foto del rilievo

Criticità

Assenza di **segnaletica tattile e fascia antisdrucchiolo** a pavimento

Realizzazione di fascia a pavimento di facile **percezione tattile e visiva**, atta a segnalare un punto di attenzione, l'inizio e la fine di una rampa scala o di un gradino isolato.

Applicare inoltre, se sono due o più gradini, una **fascia antisdrucchiolo**, atta a rendere sicuro il superamento del dislivello.

Trattandosi di spazi all'aperto, il materiale da utilizzarsi deve essere consono al contesto in cui si trova. Sono da evitarsi materiali in gomma incollati ma bensì piastrelle di ceramica, pietra lavorata in superficie o materiale autobloccante.

Materiale suggerito: **Tipo LogesVetEvolution**
