## LEONI, VIA

# 1741

### Descrizione prestazionale dell'intervento

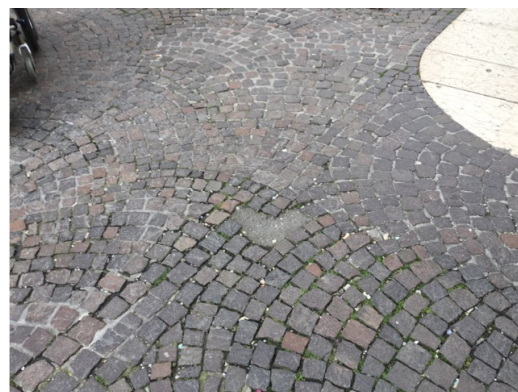
### Foto del rilievo

### Criticità

**Presenza di sconnessioni**, buche isolate, deformazioni della pavimentazione esistente, assenza di porzioni di essa.

Adeguamento della pavimentazione dissestata tramite **demolizione e rifacimento del tappetino d'usura o sostituzione di parte di essa**, con finitura tale da rendere il piano di calpestio perfettamente complanare e raccordato adeguatamente alla pavimentazione esistente.

Occorre fare una buona rasatura della finitura superficiale per evitare di creare altre criticità sulla pavimentazione per le persone con difficoltà motorie.

Materiale suggerito: **Porfido cubetto 8x8**
