AMANTI, V.LO

N. Intervento

1752

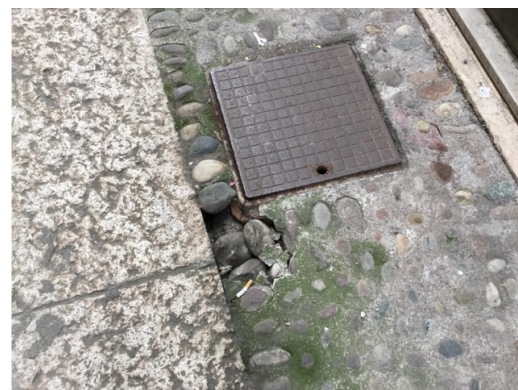
Foto del rilievo

Presenza di sconnessioni, buche isolate, deformazioni della pavimentazione esistente, assenza di porzioni di essa.

Adeguamento della pavimentazione dissestata tramite **demolizione e rifacimento del tappetino d'usura o sostituzione di parte di essa**, con finitura tale da rendere il piano di calpestio perfettamente complanare e raccordato adeguatamente alla pavimentazione esistente.

Occorre fare una buona rasatura della finitura superficiale per evitare di creare altre criticità sulla pavimentazione per le persone con difficoltà motorie.
