CAPPELLO, VIA

N. Intervento

1755

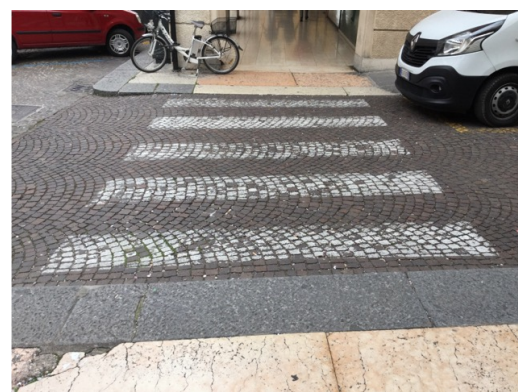
Foto del rilievo

Criticità

Assenza di attraversamento
pedonale a raso

Nuova realizzazione di attraversamento pedonale **a raso**, tramite adeguamento dei raccordi al percorso pedonale esistente e inserimento di segnaletica tattile a pavimento (segnale pericolo valicabile) ad evidenziare la delimitazione tra sede pedonale e carrabile; realizzazione di zebraure di larghezza minima 250 cm. La pavimentazione utilizzata nell'attraversamento, sarà la medesima già presente.

Occorre fare una buona rasatura della finitura superficiale per evitare di creare altre criticità sulla pavimentazione derivanti da diverse sovrapposizioni di bitume, pessimi raccordi con l'impiantistica sotterranea.

Materiale suggerito: **Porfido cubetto 8x8**
