## LEONI, C.LLA

N. Intervento

**1739**

### Descrizione prestazionale dell'intervento

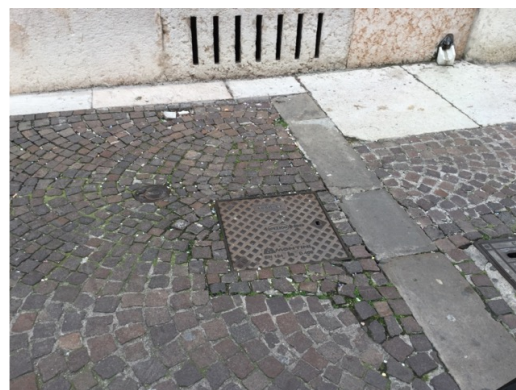
### Foto del rilievo

**Presenza di sconnessioni**, buche isolate, deformazioni della pavimentazione esistente, assenza di porzioni di essa.

Adeguamento della pavimentazione dissestata tramite **demolizione e rifacimento del tappetino d'usura o sostituzione di parte di essa**, con finitura tale da rendere il piano di calpestio perfettamente complanare e raccordato adeguatamente alla pavimentazione esistente.

Occorre fare una buona rasatura della finitura superficiale per evitare di creare altre criticità sulla pavimentazione per le persone con difficoltà motorie.

Materiale suggerito: **Porfido cubetto 8x8**
