ZAMBELLI, VIA G.

1793

Criticità

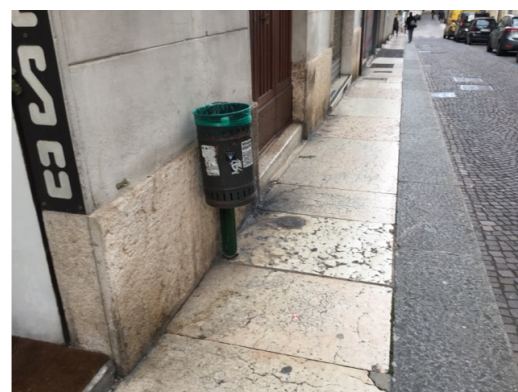
Foto del rilievo

Ostacolo costituito da **cestino getta rifiuti**

Ricollocare il cestino getta rifiuti verso il margine esterno o interno, qualora possibile, del percorso pedonale in modo da non costituire intralcio per le persone non vedenti e sub vedenti o persone anziane accompagnate.
