CAPPELLO, VIA

1753

Descrizione prestazionale dell'intervento

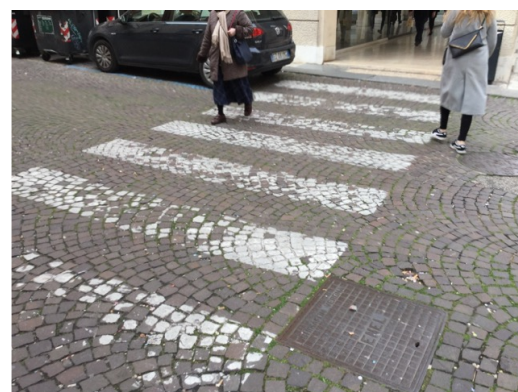
Foto del rilievo

Criticità

Assenza di attraversamento
pedonale a raso

Nuova realizzazione di attraversamento pedonale **a raso**, tramite adeguamento dei raccordi al percorso pedonale esistente e inserimento di segnaletica tattile a pavimento (segnale pericolo valicabile) ad evidenziare la delimitazione tra sede pedonale e carrabile; realizzazione di zebraure di larghezza minima 250 cm. La pavimentazione utilizzata nell'attraversamento, sarà la medesima già presente.

Occorre fare una buona rasatura della finitura superficiale per evitare di creare altre criticità sulla pavimentazione derivanti da diverse sovrapposizioni di bitume, pessimi raccordi con l'impiantistica sotterranea.
