# AMANTI, VIA

## 1735

### Descrizione prestazionale dell'intervento

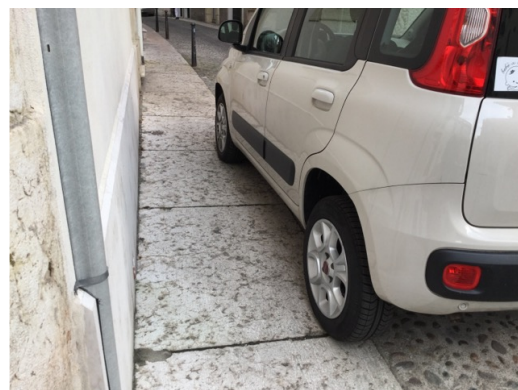
### Foto del rilievo

Carenza o inadeguatezza di protezione del percorso pedonale

Lievo della protezione esistente ed inserimento di paletto/archetto parapedonale in acciaio (o ferro zincato e tintecciato) finalizzato ad aumentare il livello di sicurezza dei pedoni.
