## ZAMBELLI, VIA G.

**1779**

### Descrizione prestazionale dell'intervento

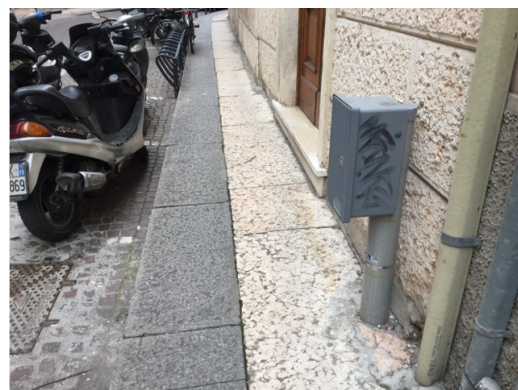
### Foto del rilievo

Ostacolo sporgente dal muro: **da proteggere**

Protezione dell'ostacolo attraverso l'**inserimento di struttura appoggiata al pavimento** atta a garantire sicurezza e protezione antiurto. Con totale assenza di spigoli vivi e fissaggi a parete con clip di sicurezza anch'esse smussate e arrotondate. Nel caso la struttura sia costituita da ringhiera le sbarre verticali dovranno essere collocate a distanza inferiore a 10 cm l'una dall'altra per impedire l'attraversamento della barriera di protezione.
