DIETRO S. SEBASTIANO, VIA

1719

Descrizione prestazionale dell'intervento

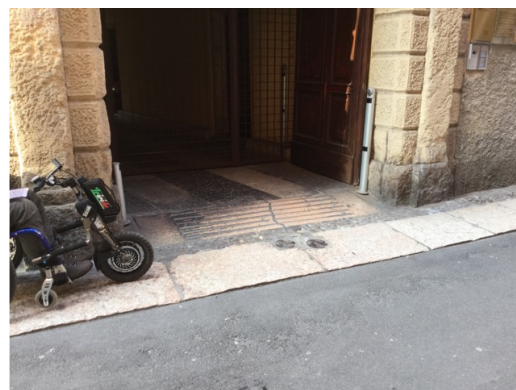
Foto del rilievo

Criticità

Passo carraio inadeguato

Il percorso pedonale in prossimità del passo carraio è particolarmente stretto solo in: accettiamo una larghezza di circa 75 cm

Adeguamento passo carraio (in **pietra**) tramite realizzazione di marciapiedi in **rilevato** (quota accesso immobile) e rampe di raccordo al percorso esistente, con pendenza 5% (massima 8%); il passo carraio sarà completo di elemento di raccordo per il passaggio dei veicoli; la porzione di percorso utile per i pedoni deve essere di larghezza minima 100 cm.

Materiale suggerito: **Pietra di Prun**
