## ZAMBELLI, VIA G.

N. Intervento

# 1770

Descrizione prestazionale dell'intervento

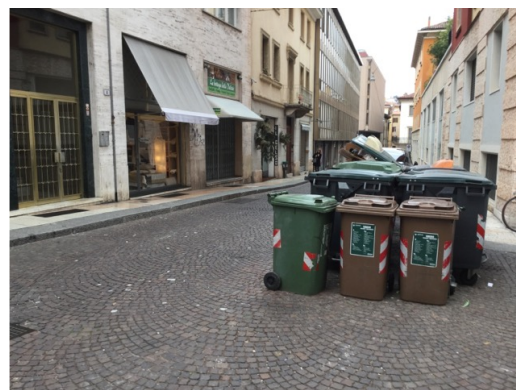
Foto del rilievo

**Assenza di attraversamento**  
pedonale a raso

**Nuova realizzazione** di attraversamento pedonale **a raso**, tramite adeguamento dei raccordi al percorso pedonale esistente e inserimento di segnaletica tattile a pavimento (segnale pericolo valicabile) ad evidenziare la delimitazione tra sede pedonale e carrabile; realizzazione di zebraure di larghezza minima 250 cm. La pavimentazione utilizzata nell'attraversamento, sarà la medesima già presente.

Occorre fare una buona rasatura della finitura superficiale per evitare di creare altre criticità sulla pavimentazione derivanti da diverse sovrapposizioni di bitume, pessimi raccordi con l'impiantistica sotterranea.

Materiale suggerito: **Porfido cubetto 8x8**
