## ZAMBELLI, VIA G.

N. Intervento

**1785**

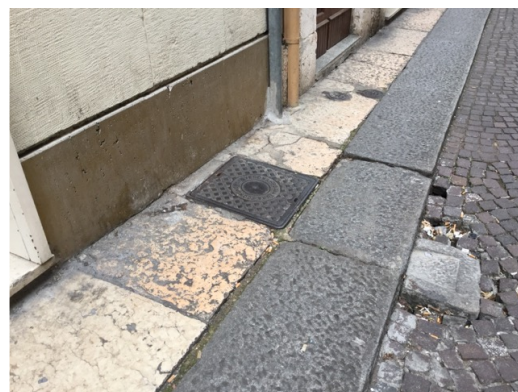
### Foto del rilievo

**Presenza di sconnessioni**, buche isolate, deformazioni della pavimentazione esistente, assenza di porzioni di essa.

Adeguamento della pavimentazione dissestata tramite **demolizione e rifacimento del tappetino d'usura o sostituzione di parte di essa**, con finitura tale da rendere il piano di calpestio perfettamente complanare e raccordato adeguatamente alla pavimentazione esistente.

Occorre fare una buona rasatura della finitura superficiale per evitare di creare altre criticità sulla pavimentazione per le persone con difficoltà motorie.
