# ZAMBELLI, VIA G.

# 1775

## Descrizione prestazionale dell'intervento

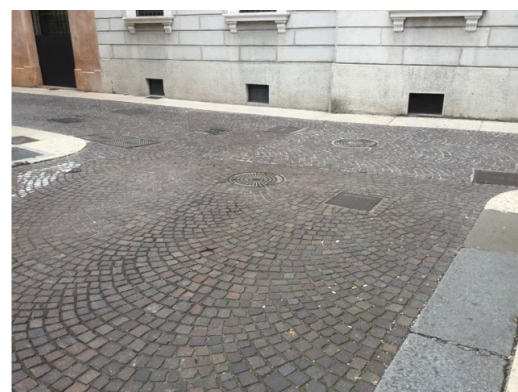
## Foto del rilievo

**Assenza di attraversamento**  
pedonale a raso

**Nuova realizzazione** di attraversamento pedonale **a raso**, tramite adeguamento dei raccordi al percorso pedonale esistente e inserimento di segnaletica tattile a pavimento (segnale pericolo valicabile) ad evidenziare la delimitazione tra sede pedonale e carrabile; realizzazione di zebraure di larghezza minima 250 cm. La pavimentazione utilizzata nell'attraversamento, sarà la medesima già presente.

Occorre fare una buona rasatura della finitura superficiale per evitare di creare altre criticità sulla pavimentazione derivanti da diverse sovrapposizioni di bitume, pessimi raccordi con l'impiantistica sotterranea.

Materiale suggerito: **Porfido cubetto 8x8**
