NORIS, VIA ENRICO

N. Intervento

1875

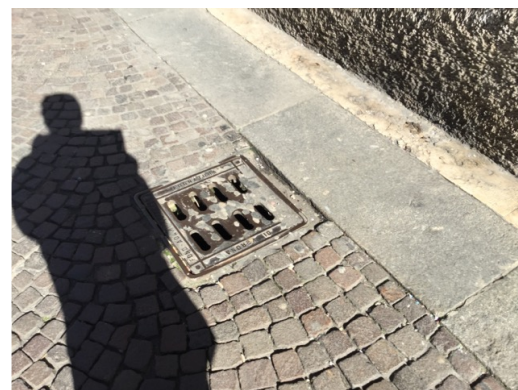
Foto del rilievo

Presenza di sconnessioni, buche isolate, deformazioni della pavimentazione esistente, assenza di porzioni di essa.

Adeguamento della pavimentazione dissestata tramite **demolizione e rifacimento del tappetino d'usura o sostituzione di parte di essa**, con finitura tale da rendere il piano di calpestio perfettamente complanare e raccordato adeguatamente alla pavimentazione esistente.

Occorre fare una buona rasatura della finitura superficiale per evitare di creare altre criticità sulla pavimentazione per le persone con difficoltà motorie.

Materiale suggerito: **Porfido cubetto 8x8**
