## S. COSIMO, VIA

# 1844

### Descrizione prestazionale dell'intervento

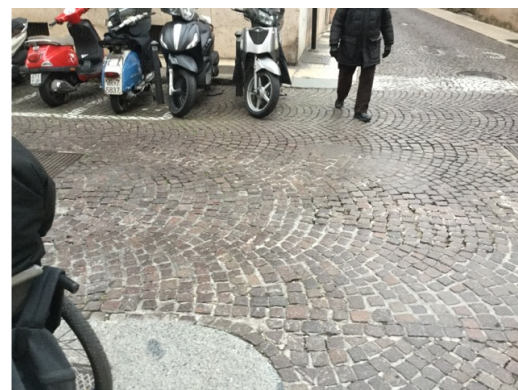
### Foto del rilievo

**Assenza di attraversamento**  
pedonale a raso

**Nuova realizzazione** di attraversamento pedonale **a raso**, tramite adeguamento dei raccordi al percorso pedonale esistente e inserimento di segnaletica tattile a pavimento (segnale pericolo valicabile) ad evidenziare la delimitazione tra sede pedonale e carrabile; realizzazione di zebraure di larghezza minima 250 cm. La pavimentazione utilizzata nell'attraversamento, sarà la medesima già presente.

Occorre fare una buona rasatura della finitura superficiale per evitare di creare altre criticità sulla pavimentazione derivanti da diverse sovrapposizioni di bitume, pessimi raccordi con l'impiantistica sotterranea.
