## LEONCINO, VIA

N. Intervento

# 1845

Descrizione prestazionale dell'intervento

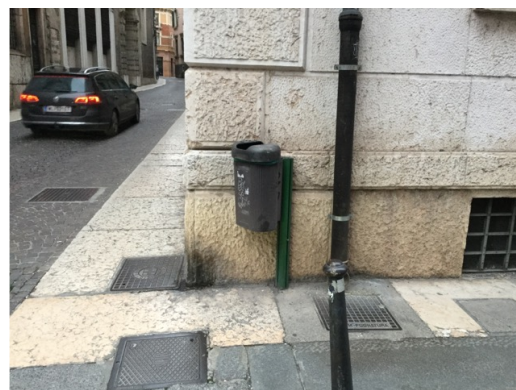
Foto del rilievo

Criticità

Ostacolo costituito da **cestino getta rifiuti**

**Ricollocare** il cestino getta rifiuti verso il margine esterno o interno, qualora possibile, del percorso pedonale in modo da non costituire intralcio per le persone non vedenti e sub vedenti o persone anziane accompagnate.
