MAZZINI, VIA

1894

Descrizione prestazionale dell'intervento

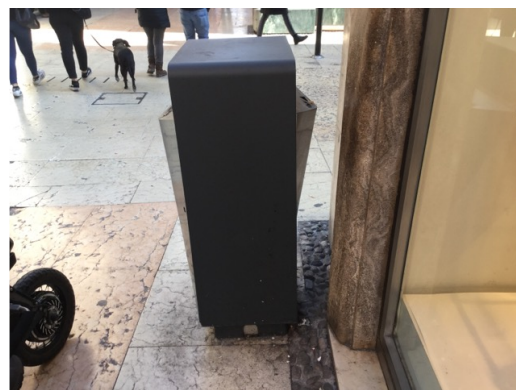
Foto del rilievo

Criticità

Ostacolo costituito da **cestino getta rifiuti**

Ricollocare il cestino getta rifiuti verso il margine esterno o interno, qualora possibile, del percorso pedonale in modo da non costituire intralcio per le persone non vedenti e sub vedenti o persone anziane accompagnate.
