ANFITEATRO, VIA

1873

Descrizione prestazionale dell'intervento

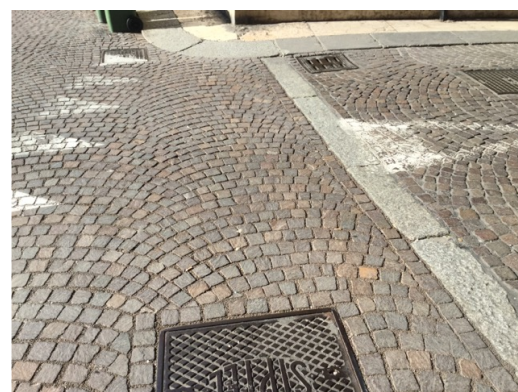
Foto del rilievo

Criticità

Assenza di attraversamento
pedonale a raso

Nuova realizzazione di attraversamento pedonale **a raso**, tramite adeguamento dei raccordi al percorso pedonale esistente e inserimento di segnaletica tattile a pavimento (segnale pericolo valicabile) ad evidenziare la delimitazione tra sede pedonale e carrabile; realizzazione di zebraure di larghezza minima 250 cm. La pavimentazione utilizzata nell'attraversamento, sarà la medesima già presente.

Occorre fare una buona rasatura della finitura superficiale per evitare di creare altre criticità sulla pavimentazione derivanti da diverse sovrapposizioni di bitume, pessimi raccordi con l'impiantistica sotterranea.

Materiale suggerito: **Porfido cubetto 8x8**
