## S. ANDREA, V.LO DIETRO

**1828**

### Descrizione prestazionale dell'intervento

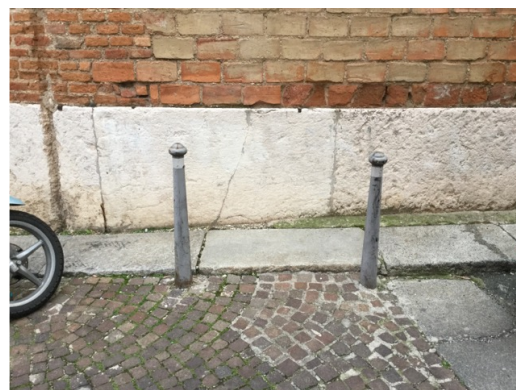
### Foto del rilievo

Ostacolo costituito da paletto/archetto parapetonale

**Eliminazione** paletto/archetto parapetonale esistente, posizionato in modo da costituire ostacolo al passaggio delle persone o da costituire pericolo per la forma e condizioni.
