S. COSIMO, VIA

N. Intervento

1833

Descrizione prestazionale dell'intervento

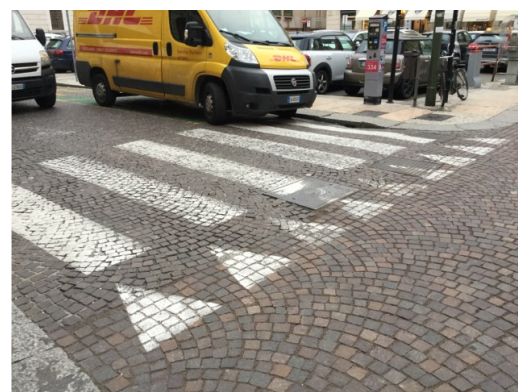
Foto del rilievo

Criticità

Assenza di attraversamento
pedonale a raso

Nuova realizzazione di attraversamento pedonale **a raso**, tramite adeguamento dei raccordi al percorso pedonale esistente e inserimento di segnaletica tattile a pavimento (segnale pericolo valicabile) ad evidenziare la delimitazione tra sede pedonale e carrabile; realizzazione di zebrature di larghezza minima 250 cm. La pavimentazione utilizzata nell'attraversamento, sarà la medesima già presente.

Occorre fare una buona rasatura della finitura superficiale per evitare di creare altre criticità sulla pavimentazione derivanti da diverse sovrapposizioni di bitume, pessimi raccordi con l'impiantistica sotterranea.

Materiale suggerito: **Porfido cubetto 8x8**
