S. COSIMO, VIA

N. Intervento

1842

Descrizione prestazionale dell'intervento

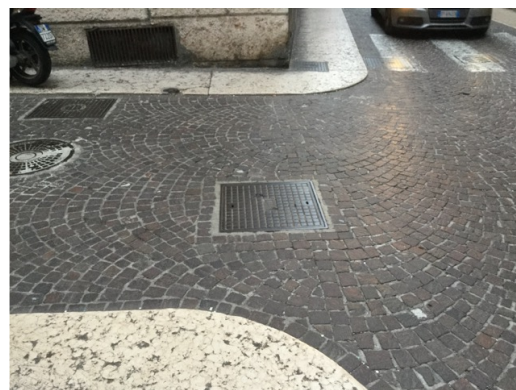
Foto del rilievo

Criticità

Assenza di attraversamento
pedonale a raso

Nuova realizzazione di attraversamento pedonale **a raso**, tramite adeguamento dei raccordi al percorso pedonale esistente e inserimento di segnaletica tattile a pavimento (segnale pericolo valicabile) ad evidenziare la delimitazione tra sede pedonale e carrabile; realizzazione di zebrature di larghezza minima 250 cm. La pavimentazione utilizzata nell'attraversamento, sarà la medesima già presente.

Occorre fare una buona rasatura della finitura superficiale per evitare di creare altre criticità sulla pavimentazione derivanti da diverse sovrapposizioni di bitume, pessimi raccordi con l'impiantistica sotterranea.

Materiale suggerito: **Porfido cubetto 8x8**
