# NORIS, VIA ENRICO

N. Intervento

**1877**

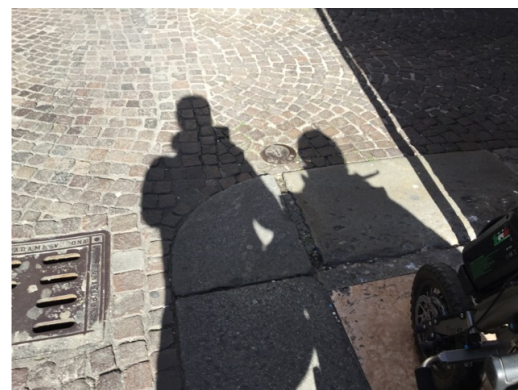
## Foto del rilievo

**Presenza di sconnessioni**, buche isolate, deformazioni della pavimentazione esistente, assenza di porzioni di essa.

Adeguamento della pavimentazione dissestata tramite **demolizione e rifacimento del tappetino d'usura o sostituzione di parte di essa**, con finitura tale da rendere il piano di calpestio perfettamente complanare e raccordato adeguatamente alla pavimentazione esistente.

Occorre fare una buona rasatura della finitura superficiale per evitare di creare altre criticità sulla pavimentazione per le persone con difficoltà motorie.
