NORIS, VIA ENRICO

N. Intervento

1876

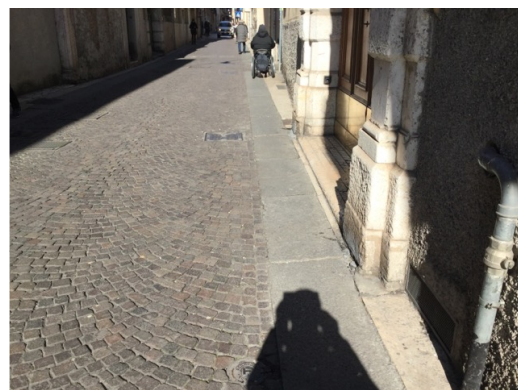
Foto del rilievo

Presenza di sconnessioni, buche isolate, deformazioni della pavimentazione esistente, assenza di porzioni di essa.

Adeguamento della pavimentazione dissestata tramite **demolizione e rifacimento del tappetino d'usura o sostituzione di parte di essa**, con finitura tale da rendere il piano di calpestio perfettamente complanare e raccordato adeguatamente alla pavimentazione esistente.

Occorre fare una buona rasatura della finitura superficiale per evitare di creare altre criticità sulla pavimentazione per le persone con difficoltà motorie.

Materiale suggerito: **Porfido cubetto 8x8**
