**MAZZINI, V.LO**

**1885**

**Descrizione prestazionale dell'intervento**

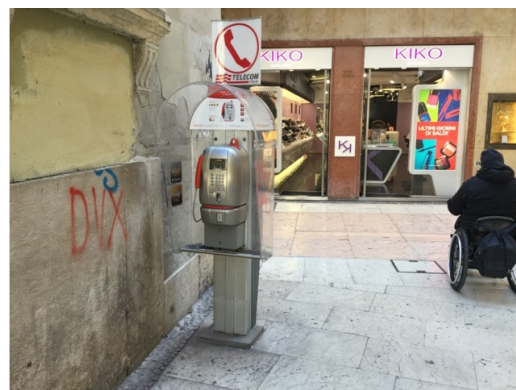
**Foto del rilievo**

**Criticità**

Ostacolo costituito da cabina telefonica

Protezione dall'ostacolo attraverso la realizzazione di una transennatura in metallo o altro materiale idoneo al contesto ambientale.

Materiale suggerito: **Metallo**
