LEONCINO, VIA

1857

Descrizione prestazionale dell'intervento

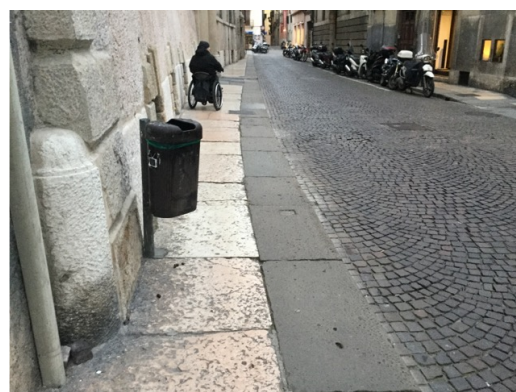
Foto del rilievo

Ostacolo costituito da **cestino getta rifiuti**

Ricollocare il cestino getta rifiuti verso il margine esterno o interno, qualora possibile, del percorso pedonale in modo da non costituire intralcio per le persone non vedenti e sub vedenti o persone anziane accompagnate.
