NORIS, VIA ENRICO

N. Intervento

1880

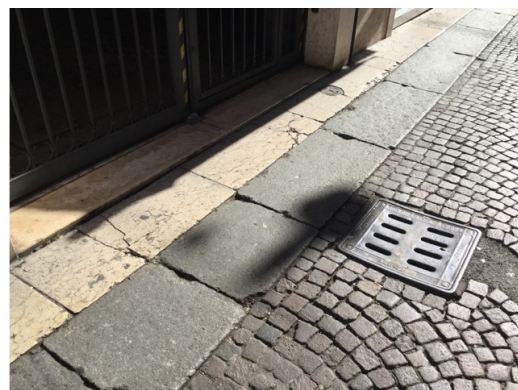
Foto del rilievo

Criticità

Presenza di sconnessioni, buche isolate, deformazioni della pavimentazione esistente, assenza di porzioni di essa.

Adeguamento della pavimentazione dissestata tramite **demolizione e rifacimento del tappetino d'usura o sostituzione di parte di essa**, con finitura tale da rendere il piano di calpestio perfettamente complanare e raccordato adeguatamente alla pavimentazione esistente.

Occorre fare una buona rasatura della finitura superficiale per evitare di creare altre criticità sulla pavimentazione per le persone con difficoltà motorie.

Materiale suggerito: **Trachite**
