ANFITEATRO, VIA

1868

Descrizione prestazionale dell'intervento

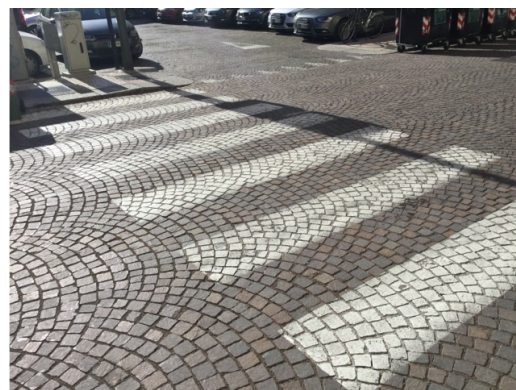
Foto del rilievo

Criticità

Assenza di attraversamento
pedonale a raso

Nuova realizzazione di attraversamento pedonale **a raso**, tramite adeguamento dei raccordi al percorso pedonale esistente e inserimento di segnaletica tattile a pavimento (segnale pericolo valicabile) ad evidenziare la delimitazione tra sede pedonale e carrabile; realizzazione di zebraure di larghezza minima 250 cm. La pavimentazione utilizzata nell'attraversamento, sarà la medesima già presente.

Occorre fare una buona rasatura della finitura superficiale per evitare di creare altre criticità sulla pavimentazione derivanti da diverse sovrapposizioni di bitume, pessimi raccordi con l'impiantistica sotterranea.

Materiale suggerito: **Porfido cubetto 8x8**
