## LEONCINO, VIA

**1848**

### Descrizione prestazionale dell'intervento

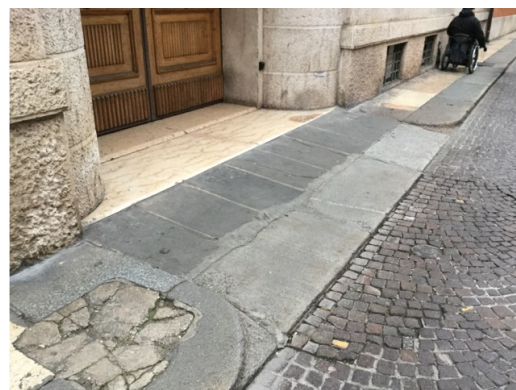
### Foto del rilievo

Passo carraio inadeguato

Adeguamento passo carraio (in **pietra**) tramite realizzazione di marciapiedi in **rilevato** (quota accesso immobile) e rampe di raccordo al percorso esistente, con pendenza 5% (massima 8%); il passo carraio sarà completo di elemento di raccordo per il passaggio dei veicoli; la porzione di percorso utile per i pedoni deve essere di larghezza minima 100 cm.

Materiale suggerito: **Trachite**
