S. ANDREA, V.LO DIETRO**1830**

Descrizione prestazionale dell'intervento

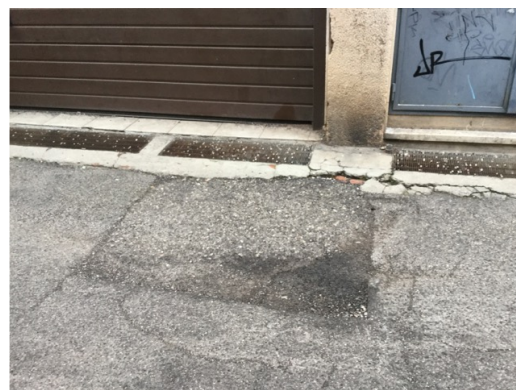
Foto del rilievo

Presenza di sconnessioni, buche isolate, deformazioni della pavimentazione esistente, assenza di porzioni di essa.

Adeguamento della pavimentazione dissestata tramite **demolizione e rifacimento del tappetino d'usura o sostituzione di parte di essa**, con finitura tale da rendere il piano di calpestio perfettamente complanare e raccordato adeguatamente alla pavimentazione esistente.

Occorre fare una buona rasatura della finitura superficiale per evitare di creare altre criticità sulla pavimentazione per le persone con difficoltà motorie.

Materiale suggerito: **Asfalto**
