## S. COSIMO, VIA

N. Intervento

# 1834

### Descrizione prestazionale dell'intervento

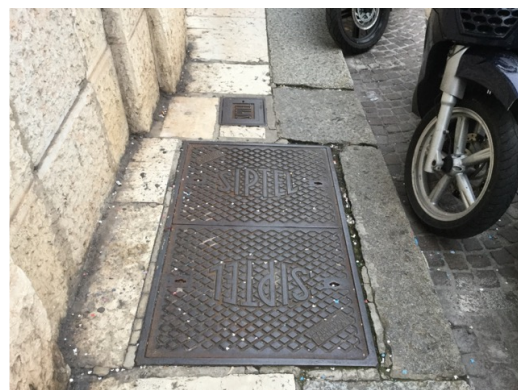
### Foto del rilievo

### Criticità

**Presenza di sconnessioni**, buche isolate, deformazioni della pavimentazione esistente, assenza di porzioni di essa.

Adeguamento della pavimentazione dissestata tramite **demolizione e rifacimento del tappetino d'usura o sostituzione di parte di essa**, con finitura tale da rendere il piano di calpestio perfettamente complanare e raccordato adeguatamente alla pavimentazione esistente.

Occorre fare una buona rasatura della finitura superficiale per evitare di creare altre criticità sulla pavimentazione per le persone con difficoltà motorie.
