## S. COSIMO, VIA

N. Intervento

**1837**

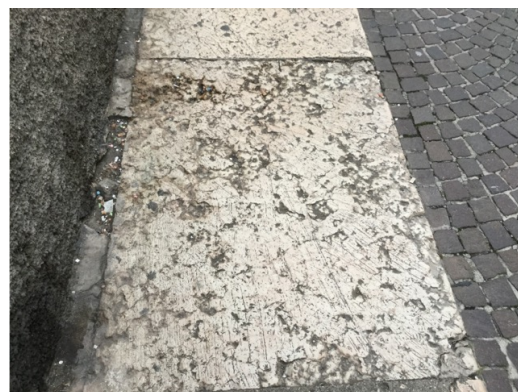
### Foto del rilievo

**Presenza di sconnessioni**, buche isolate, deformazioni della pavimentazione esistente, assenza di porzioni di essa.

Adeguamento della pavimentazione dissestata tramite **demolizione e rifacimento del tappetino d'usura o sostituzione di parte di essa**, con finitura tale da rendere il piano di calpestio perfettamente complanare e raccordato adeguatamente alla pavimentazione esistente.

Occorre fare una buona rasatura della finitura superficiale per evitare di creare altre criticità sulla pavimentazione per le persone con difficoltà motorie.
