## LEONCINO, VIA

**1859**

### Descrizione prestazionale dell'intervento

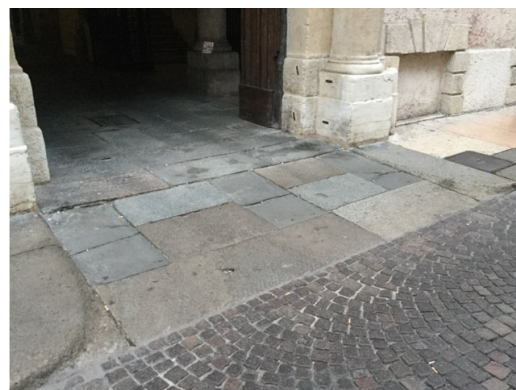
### Foto del rilievo

### Criticità

Passo carraio inadeguato

Adeguamento passo carraio (in **pietra**) tramite realizzazione di marciapiedi in **rilevato** (quota accesso immobile) e rampe di raccordo al percorso esistente, con pendenza 5% (massima 8%); il passo carraio sarà completo di elemento di raccordo per il passaggio dei veicoli; la porzione di percorso utile per i pedoni deve essere di larghezza minima 100 cm.

Materiale suggerito: **Trachite**
