## S. COSIMO, VIA

N. Intervento

**1836**

### Descrizione prestazionale dell'intervento

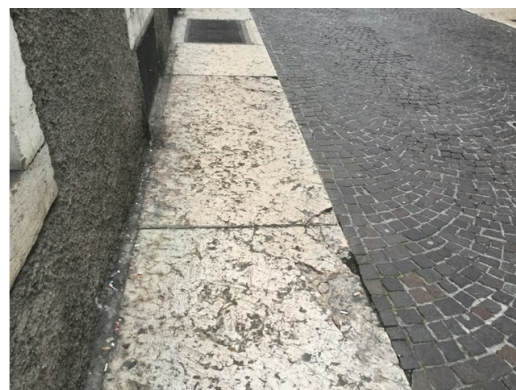
### Foto del rilievo

**Presenza di sconnessioni**, buche isolate, deformazioni della pavimentazione esistente, assenza di porzioni di essa.

Adeguamento della pavimentazione dissestata tramite **demolizione e rifacimento del tappetino d'usura o sostituzione di parte di essa**, con finitura tale da rendere il piano di calpestio perfettamente complanare e raccordato adeguatamente alla pavimentazione esistente.

Occorre fare una buona rasatura della finitura superficiale per evitare di creare altre criticità sulla pavimentazione per le persone con difficoltà motorie.

Materiale suggerito: **Pietra di Prun**
