MAZZINI, VIA

N. Intervento

1892

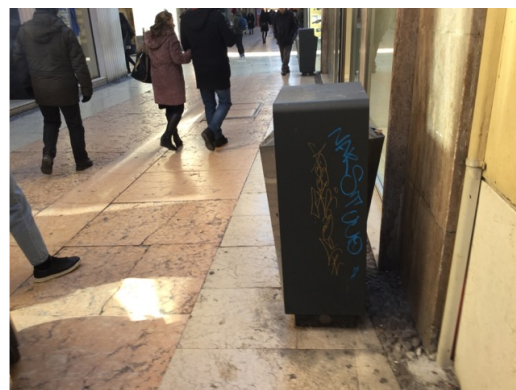
Foto del rilievo

Criticità

Ostacolo costituito da **cestino getta rifiuti**

Ricollocare il cestino getta rifiuti verso il margine esterno o interno, qualora possibile, del percorso pedonale in modo da non costituire intralcio per le persone non vedenti e sub vedenti o persone anziane accompagnate.
