ANFITEATRO, VIA

1865

Descrizione prestazionale dell'intervento

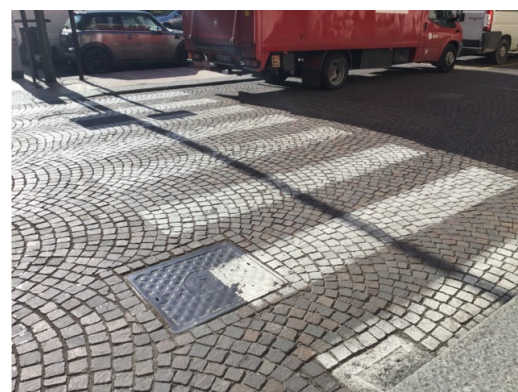
Foto del rilievo

Criticità

Assenza di attraversamento
pedonale a raso

Nuova realizzazione di attraversamento pedonale **a raso**, tramite adeguamento dei raccordi al percorso pedonale esistente e inserimento di segnaletica tattile a pavimento (segnale pericolo valicabile) ad evidenziare la delimitazione tra sede pedonale e carrabile; realizzazione di zebraure di larghezza minima 250 cm. La pavimentazione utilizzata nell'attraversamento, sarà la medesima già presente.

Occorre fare una buona rasatura della finitura superficiale per evitare di creare altre criticità sulla pavimentazione derivanti da diverse sovrapposizioni di bitume, pessimi raccordi con l'impiantistica sotterranea.

Materiale suggerito: **Porfido cubetto 8x8**
