# SCUDO DI FRANCIA, V.LO

**1899**

## Descrizione prestazionale dell'intervento

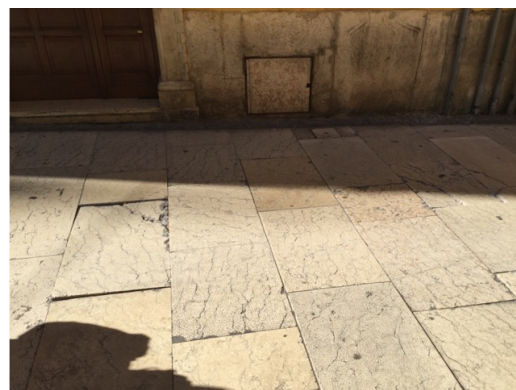
## Foto del rilievo

**Presenza di sconnessioni**, buche isolate, deformazioni della pavimentazione esistente, assenza di porzioni di essa.

Adeguamento della pavimentazione dissestata tramite **demolizione e rifacimento del tappetino d'usura o sostituzione di parte di essa**, con finitura tale da rendere il piano di calpestio perfettamente complanare e raccordato adeguatamente alla pavimentazione esistente.

Occorre fare una buona rasatura della finitura superficiale per evitare di creare altre criticità sulla pavimentazione per le persone con difficoltà motorie.

Materiale suggerito: **Pietra di Prun**
