## S. COSIMO, VIA

N. Intervento

**1835**

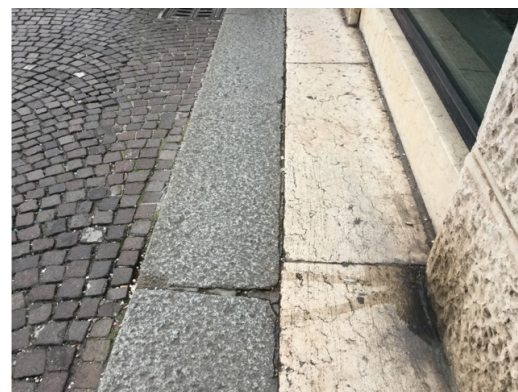
### Foto del rilievo

**Presenza di sconnessioni**, buche isolate, deformazioni della pavimentazione esistente, assenza di porzioni di essa.

Adeguamento della pavimentazione dissestata tramite **demolizione e rifacimento del tappetino d'usura o sostituzione di parte di essa**, con finitura tale da rendere il piano di calpestio perfettamente complanare e raccordato adeguatamente alla pavimentazione esistente.

Occorre fare una buona rasatura della finitura superficiale per evitare di creare altre criticità sulla pavimentazione per le persone con difficoltà motorie.
