NORIS, VIA ENRICO

N. Intervento

1879

Descrizione prestazionale dell'intervento

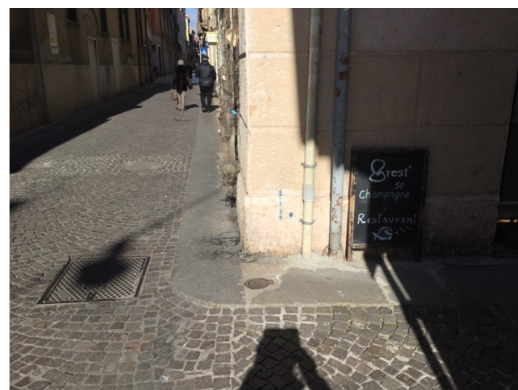
Foto del rilievo

Criticità

Presenza di sconnessioni, buche isolate, deformazioni della pavimentazione esistente, assenza di porzioni di essa.

Adeguamento della pavimentazione dissestata tramite **demolizione e rifacimento del tappetino d'usura o sostituzione di parte di essa**, con finitura tale da rendere il piano di calpestio perfettamente complanare e raccordato adeguatamente alla pavimentazione esistente.

ATTENZIONE !

Occorre fare una buona rasatura della finitura superficiale per evitare di creare altre criticità sulla pavimentazione per le persone con difficoltà motorie.

Materiale suggerito: **Granito**
