ANFITEATRO, VIA

N. Intervento

1871

Data del sopralluogo: 27/06/2018

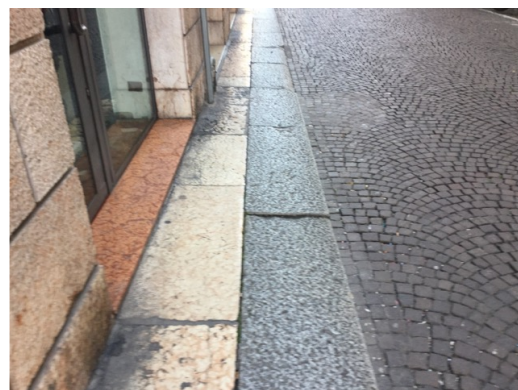
Foto del rilievo

Criticità

Presenza di sconnessioni, buche isolate, deformazioni della pavimentazione esistente, assenza di porzioni di essa.

Descrizione prestazionale dell'intervento

Adeguamento della pavimentazione dissestata tramite **demolizione e rifacimento del tappetino d'usura o sostituzione di parte di essa**, con finitura tale da rendere il piano di calpestio perfettamente complanare e raccordato adeguatamente alla pavimentazione esistente.

ATTENZIONE !

Occorre fare una buona rasatura della finitura superficiale per evitare di creare altre criticità sulla pavimentazione per le persone con difficoltà motorie.

Materiale suggerito: **Granito**
