S. ANDREA, V.LO DIETRO

1831

Descrizione prestazionale dell'intervento

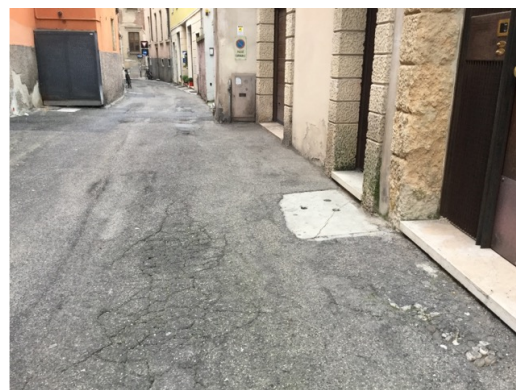
Foto del rilievo

Criticità

Presenza di sconnessioni, buche isolate, deformazioni della pavimentazione esistente, assenza di porzioni di essa.

Adeguamento della pavimentazione dissestata tramite **demolizione e rifacimento del tappetino d'usura o sostituzione di parte di essa**, con finitura tale da rendere il piano di calpestio perfettamente complanare e raccordato adeguatamente alla pavimentazione esistente.

Occorre fare una buona rasatura della finitura superficiale per evitare di creare altre criticità sulla pavimentazione per le persone con difficoltà motorie.

Materiale suggerito: **Asfalto**
