# QUATTORDICI NOVEMBRE, P.TTA

# 1925

## Descrizione prestazionale dell'intervento

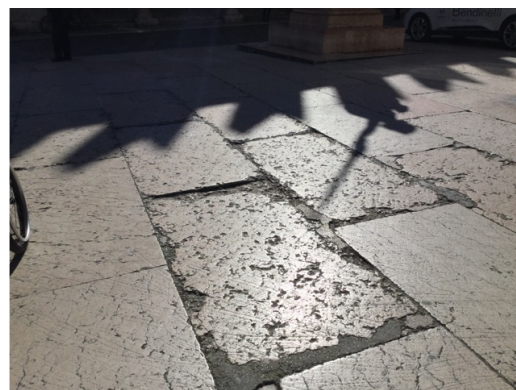
## Foto del rilievo

**Presenza di sconnessioni**, buche isolate, deformazioni della pavimentazione esistente, assenza di porzioni di essa.

Adeguamento della pavimentazione dissestata tramite **demolizione e rifacimento del tappetino d'usura o sostituzione di parte di essa**, con finitura tale da rendere il piano di calpestio perfettamente complanare e raccordato adeguatamente alla pavimentazione esistente.

Occorre fare una buona rasatura della finitura superficiale per evitare di creare altre criticità sulla pavimentazione per le persone con difficoltà motorie.
