QUATTORDICI NOVEMBRE, P.TTA**1926**

Descrizione prestazionale dell'intervento

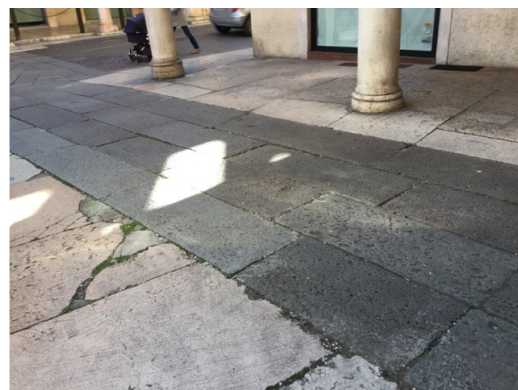
Foto del rilievo

Presenza di sconnessioni, buche isolate, deformazioni della pavimentazione esistente, assenza di porzioni di essa.

Adeguamento della pavimentazione dissestata tramite **demolizione e rifacimento del tappetino d'usura o sostituzione di parte di essa**, con finitura tale da rendere il piano di calpestio perfettamente complanare e raccordato adeguatamente alla pavimentazione esistente.

Occorre fare una buona rasatura della finitura superficiale per evitare di creare altre criticità sulla pavimentazione per le persone con difficoltà motorie.

Materiale suggerito: **Trachite**
