PELLICCIAI, VIA

1931

Descrizione prestazionale dell'intervento

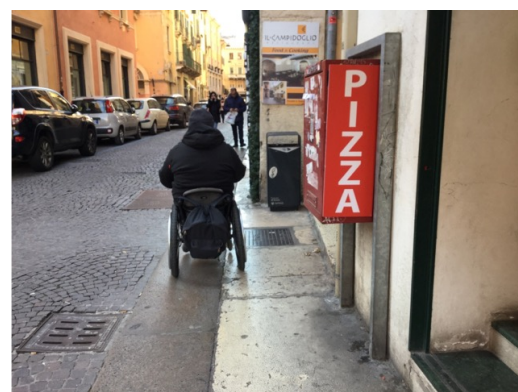
Foto del rilievo

Ostacolo costituito da cassetta postale

Protezione dall'ostacolo attraverso la realizzazione di una transennatura in metallo o altro materiale idoneo al contesto ambientale. Oppure applicazione di pannello o striscia di materiale morbido ed elastico ad elevata elasticità ed assorbimento d'urto per la protezione di spigoli vivi di complementi d'arredo.
