## PELLICCIAI, VIA

**1929**

### Descrizione prestazionale dell'intervento

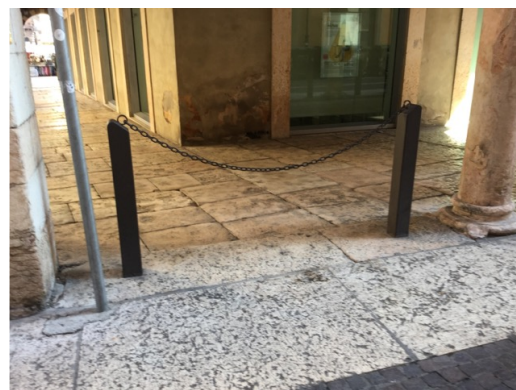
### Foto del rilievo

Ostacolo costituito da  
paletto/archetto parapedonale

Si prevede di eliminare il presente ostacolo in quanto l'accesso pedonale al sottoportico è interdetto.

Il portico reso accessibile dall'eliminazione della presente ostacolo a una superficie di calpestio sconnessa e in alcuni parti anche apparentemente sconnessa. L'area probabilmente privata aperta però il pubblico

**Eliminazione** paletto/archetto parapedonale esistente, posizionato in modo da costituire ostacolo al passaggio delle persone o da costituire pericolo per la forma e condizioni.
