# CATULLO, VIA V.

N. Intervento

**1959**

## Descrizione prestazionale dell'intervento

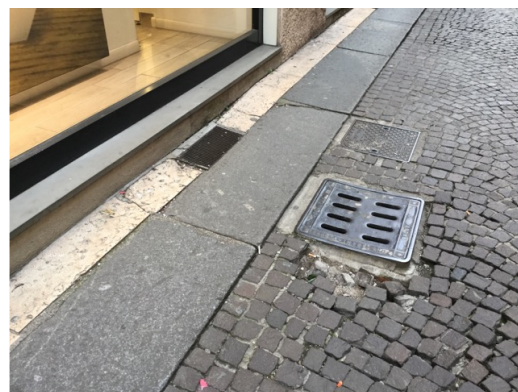
## Foto del rilievo

**Presenza di sconnessioni**, buche isolate, deformazioni della pavimentazione esistente, assenza di porzioni di essa.

Adeguamento della pavimentazione dissestata tramite **demolizione e rifacimento del tappetino d'usura o sostituzione di parte di essa**, con finitura tale da rendere il piano di calpestio perfettamente complanare e raccordato adeguatamente alla pavimentazione esistente.

Occorre fare una buona rasatura della finitura superficiale per evitare di creare altre criticità sulla pavimentazione per le persone con difficoltà motorie.
