PORTICI, VIA

N. Intervento

1923

Descrizione prestazionale dell'intervento

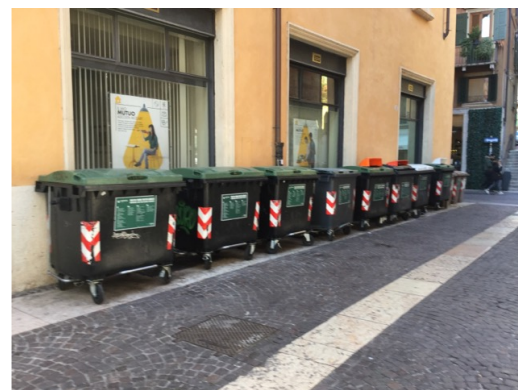
Foto del rilievo

Ostacolo costituito da **cassonetto della spazzatura**

Ricollocazione dell'oggetto esistente lasciando un **passaggio netto** per i pedoni di almeno **cm 120** in larghezza.

Accertarsi più volte che il cassonetto resti nello spazio assegnato.
