CATULLO, VIA V.

N. Intervento

1960

Descrizione prestazionale dell'intervento

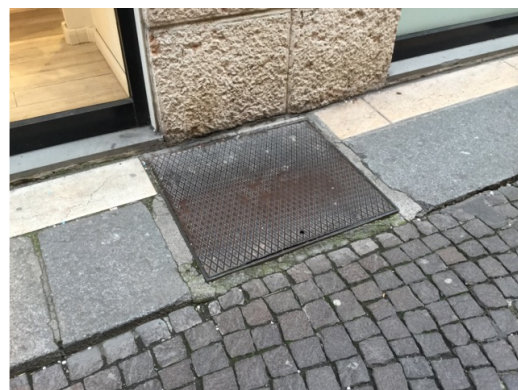
Foto del rilievo

Presenza di sconnessioni, buche isolate, deformazioni della pavimentazione esistente, assenza di porzioni di essa.

Adeguamento della pavimentazione dissestata tramite **demolizione e rifacimento del tappetino d'usura o sostituzione di parte di essa**, con finitura tale da rendere il piano di calpestio perfettamente complanare e raccordato adeguatamente alla pavimentazione esistente.

Occorre fare una buona rasatura della finitura superficiale per evitare di creare altre criticità sulla pavimentazione per le persone con difficoltà motorie.

Materiale suggerito: **Granito**
